## NORMALISASI SELOKAN BUANGAN AIR SAWAH, AIR HUJAN, DAN DRAINASE PERUMAHAN

<sup>a,b,c,d,e</sup>Jurusan Teknik Mesin, Politeknik Negeri Malang, Jl. Soekarno-Hatta No. 9, Malang 65141

Naskah diterima; September 2019; revisi November 2019;  
Disetujui; Desember 2019; publikasi online Desember 2019.

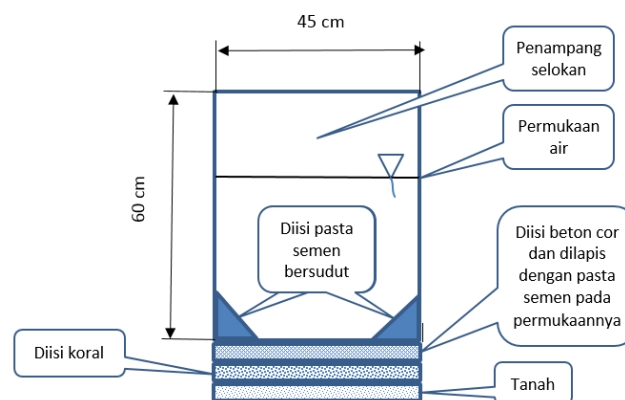
Gambar 1. Desain penampang normalisasi selokan

Desain penampang selokan dibuat sebagaimana Gambar 1. Penampang selokan berbentuk setengah lingkaran atau lengkung di bagian bawahnya dapat memberikan kelancaran aliran air, termasuk kemampuan membawa kotoran kecil dan ringan sesuai dengan daya dorong aliran air. Penampang persegi empat atau penampang yang memiliki sudut-sudut tajam atau siku-siku dapat menimbulkan hambatan aliran air termasuk terhambatkan kotoran untuk dapat dialirkan oleh air. Oleh karenanya desain normalisasi dibuat sedemikian rupa agar aliran air dapat lancar mengalir termasuk membawa sampah atau endapan pasir, lumpur atau kotoran ringan yang dilintasinya.

Liarnya aliran air buangan dari sawah-sawah, air hujan, dan air buangan rumah tangga telah dapat diarahkan melalui selokan setelah dinormalkan konstruksinya dan perbaikan dengan pembuatan lengkungan pada sudut-sudut sikunya untuk melancarkan aliran air dari berbagai sumber dan tiada kebocoran ke arah bawah maupun ke arah samping kiri dan samping kanan selokan.

Bau yang ditimbulkan akibat adanya genangan air, dan peluang tumbuh suburnya jentik-jentik nyamuk demam berdarah telah dapat dieliminir dengan dibuatkan sisi-sisi lengkung pada sisi-sisi siku-siku di dasar selokan dan dikonstruksi kemiringan selokan dengan pembenangan yang menurun landai ke arah hilir, sehingga dapat dimungkinkan air sulit menggenang di dasar selokan dan munculnya jentik-jentik dapat dicegah karena setelah air mengalir dapat tuntas hingga beberapa saat permukaan dasar selokan dapat menjadi kering tanpa terjadi sarang nyamuk lagi. Demikian pula bau yang sebelumnya dapat ditimbulkan oleh karena adanya genangan air yang bercampur sampah yang semula berterbangan dapat dicegah menjadi tidak berbau lagi karena setelah air mengalir dapat segera tuntas dan mengering.
